# Mazurkans Samfällighet

Radhusmöte

2018-01-17

# Byte av markplast i krypgrunden

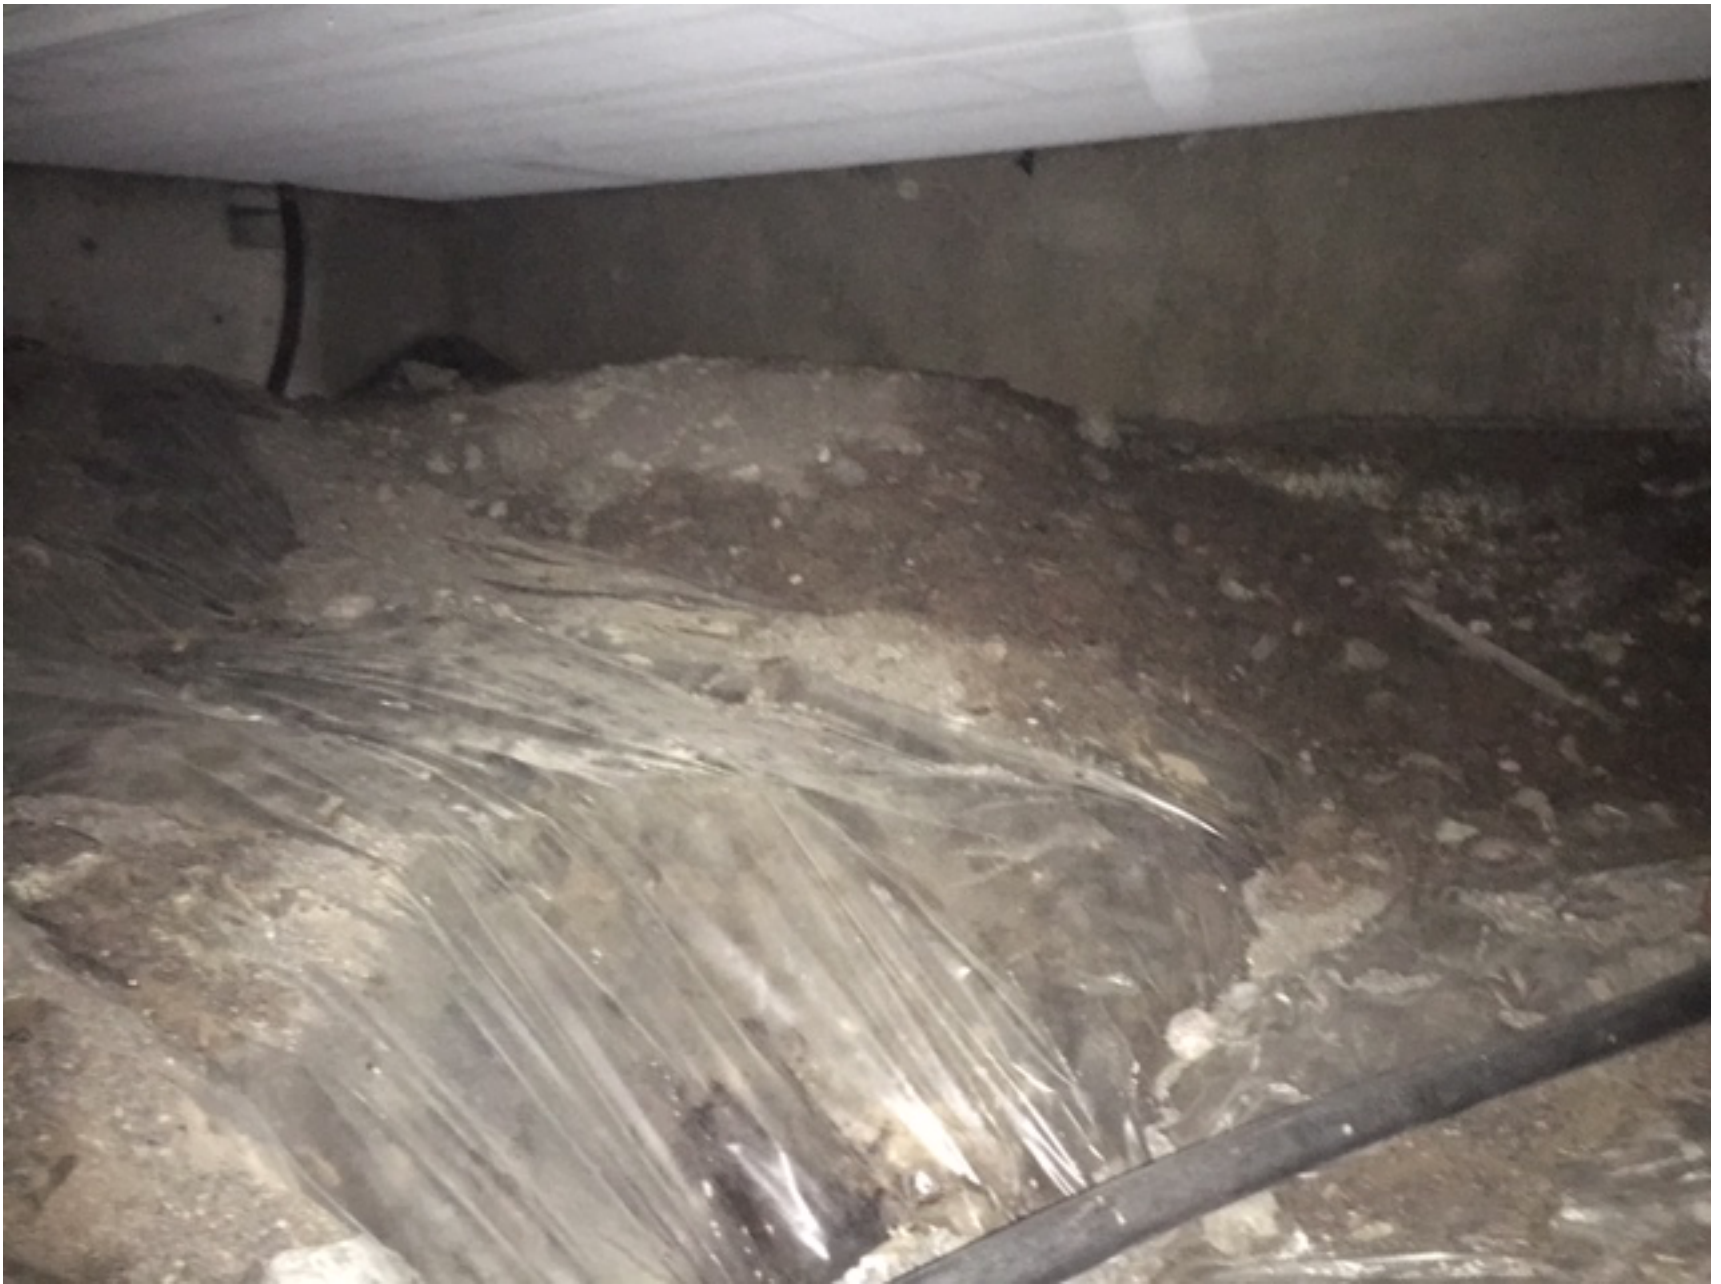
Längs ytterväggarna är höjden 30-50cm

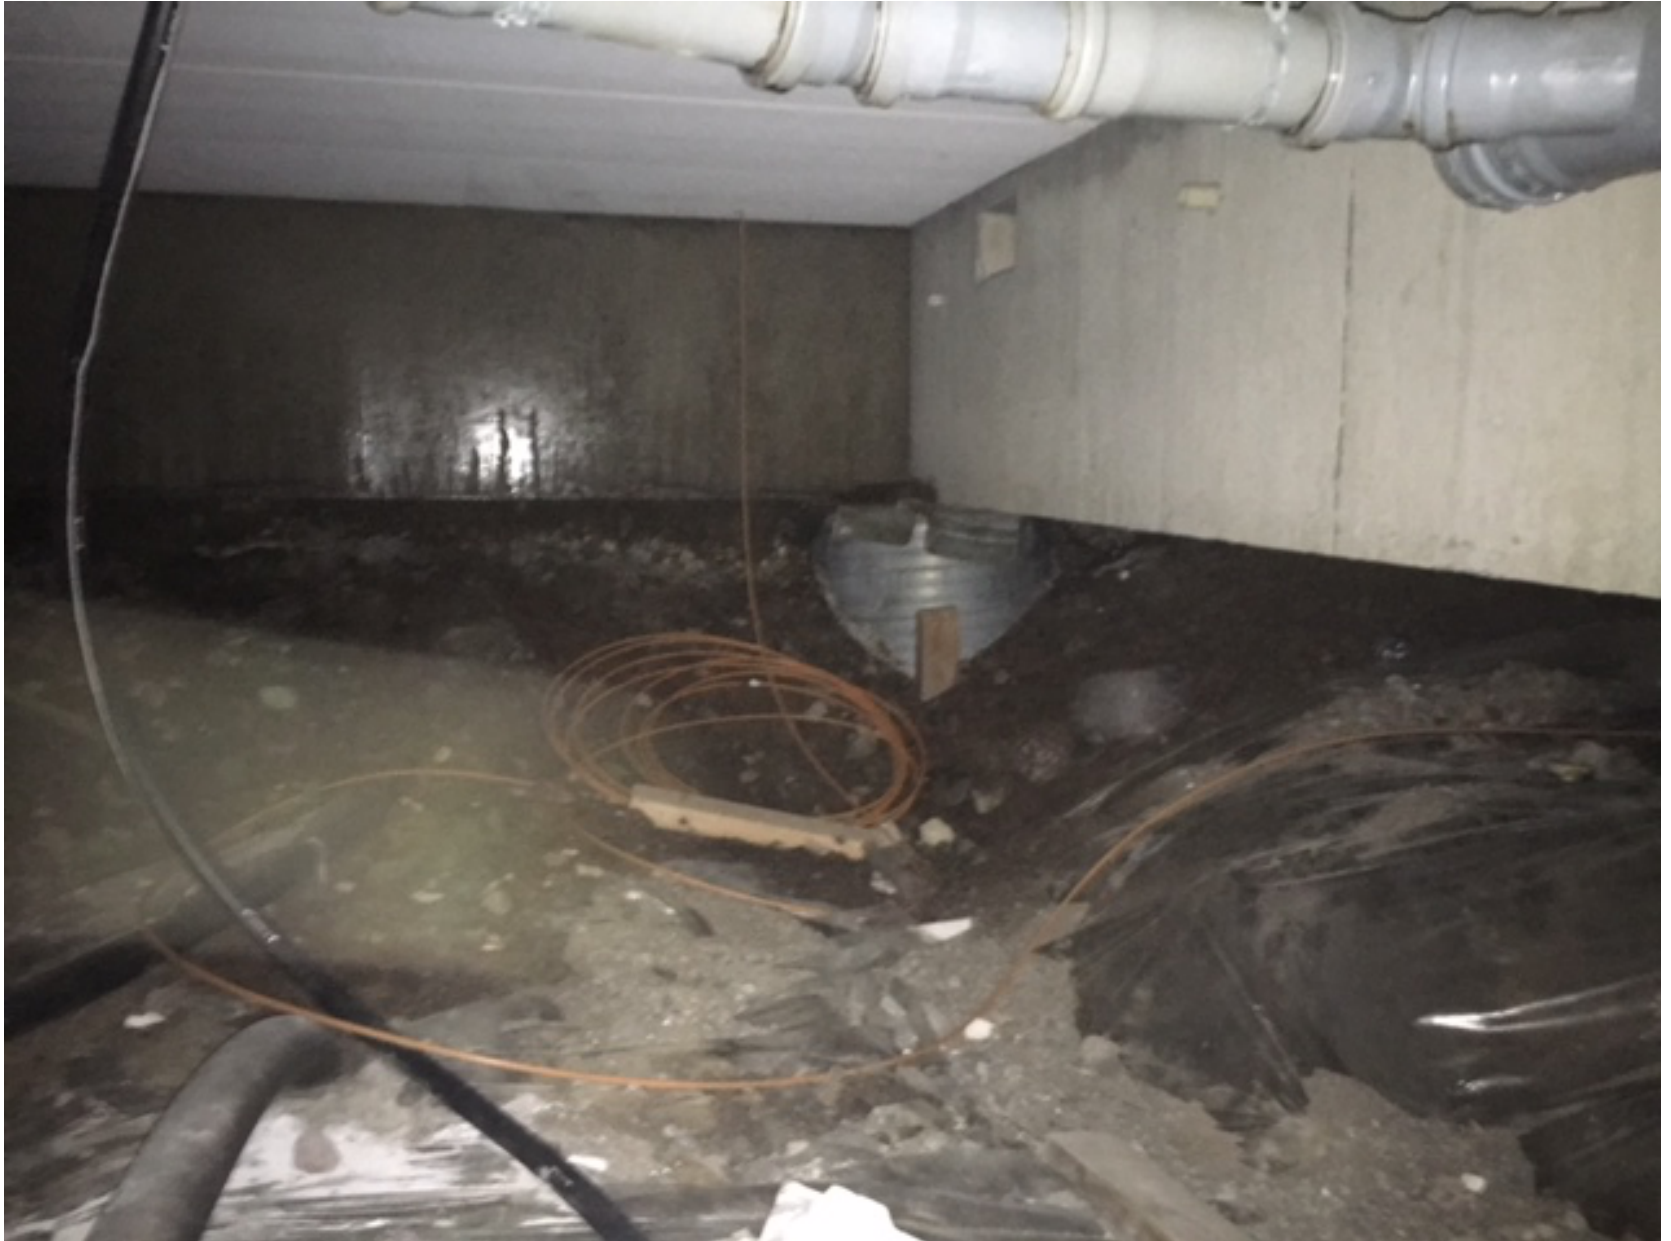
Kondens på grund av vatten från luftftvärmepump

- På ett antal ventilationshål finns inget nät vilket medför att katter och andra djur tar sig in:  
*Sätt dit ett nytt metallnät.  
Ska var gjort innan ny plast läggs ut*
- Fukt och kondens på insidan av grundmurar:  
*Led bort spillvattnet (från luftvärmepumpar) från husväggen med hjälp av exempelvis en bit hängränna. För en del värmepumpar kommer vattnet på fler ställen, man kan börja med att ställa ut en hink för att se var och hur mycket vatten som kommer. Besiktning att alla i radhusen gjort detta vid vårens städdag 2018.*
